阳春金鹏大酒店升级改造项目(调整)

装修施工图

广东智铭设计有限公司

阳春金鹏大酒店升级改造项目外立面报建图变更对比图

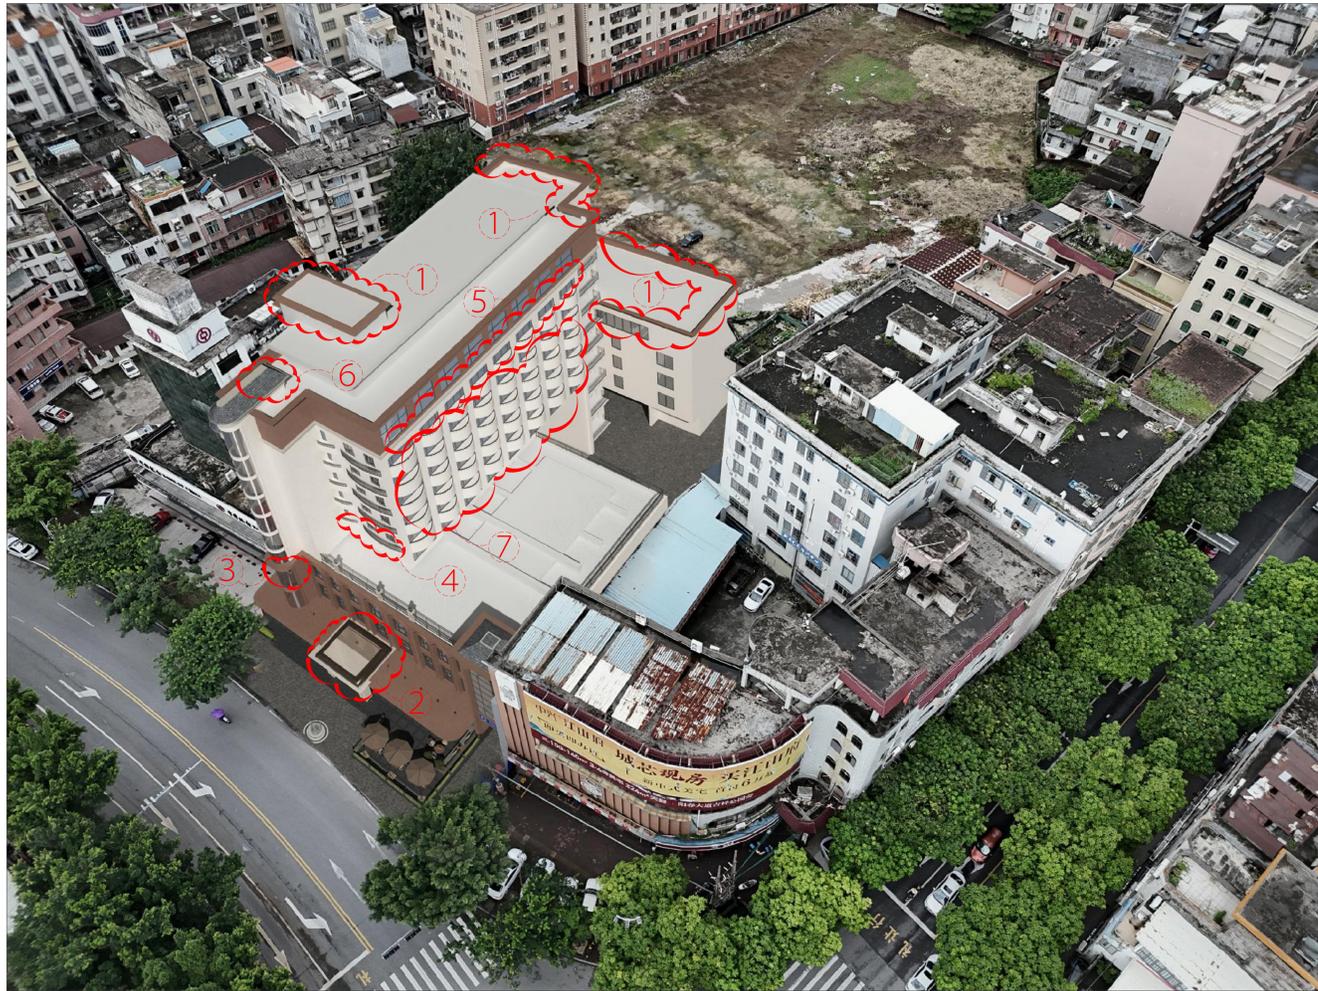
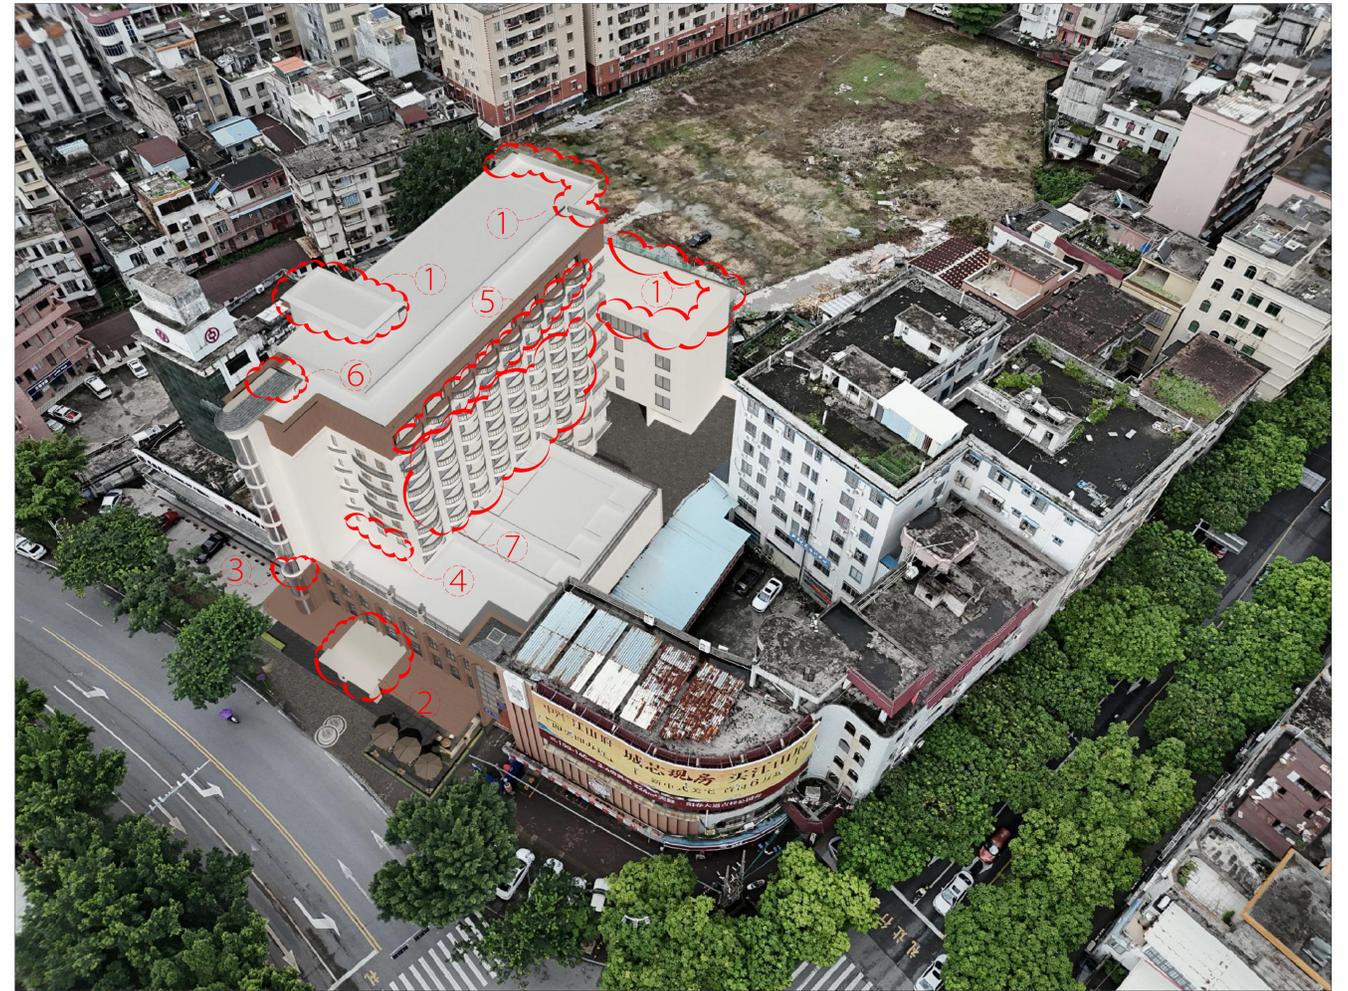
原方案

现方案

1. 一层至天面层装修材料调整，CT-01红色瓷砖调整为PT-02红色外墙漆，CT-03白色瓷砖调整为PT-01白色外墙漆。
2. 一层入口雨棚顶部金属造型调整，原设计金属弧形顶造型取消，现调整为平顶。
3. 四层观光梯EPS饰线局部调整，由原来左侧到右侧经观光梯联通，现调整左右两侧EPS饰线只到观光梯侧面收口，不左右联通。
4. 五层装饰小阳台造型图纸跟现场调整，现场建筑没有装饰小阳台造型，图纸根据现场删除装饰小阳台造型。
5. 十层装饰小阳台造型图纸跟现场调整，原装饰小阳台造型飘台顶部对齐EPS装饰线底部，现图纸根据现场调整装饰小阳台造型飘台顶部对齐EPS装饰线顶部。
6. 天面层观光梯顶部EPS饰线调整，原设计顶部四面做一圈，现调整为东向不做，保留南、西、北3面。
7. 装饰小阳台造型护栏调整，原护栏造型砌砖，现调整为铁艺护栏。

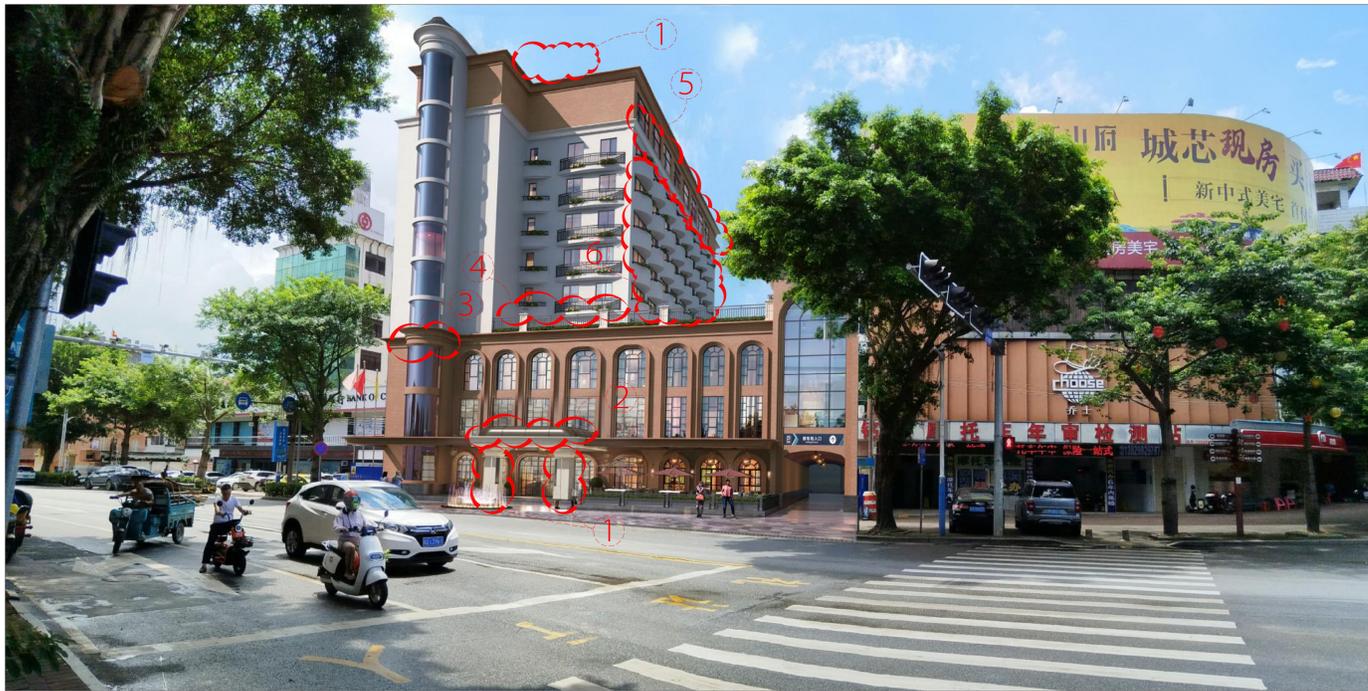
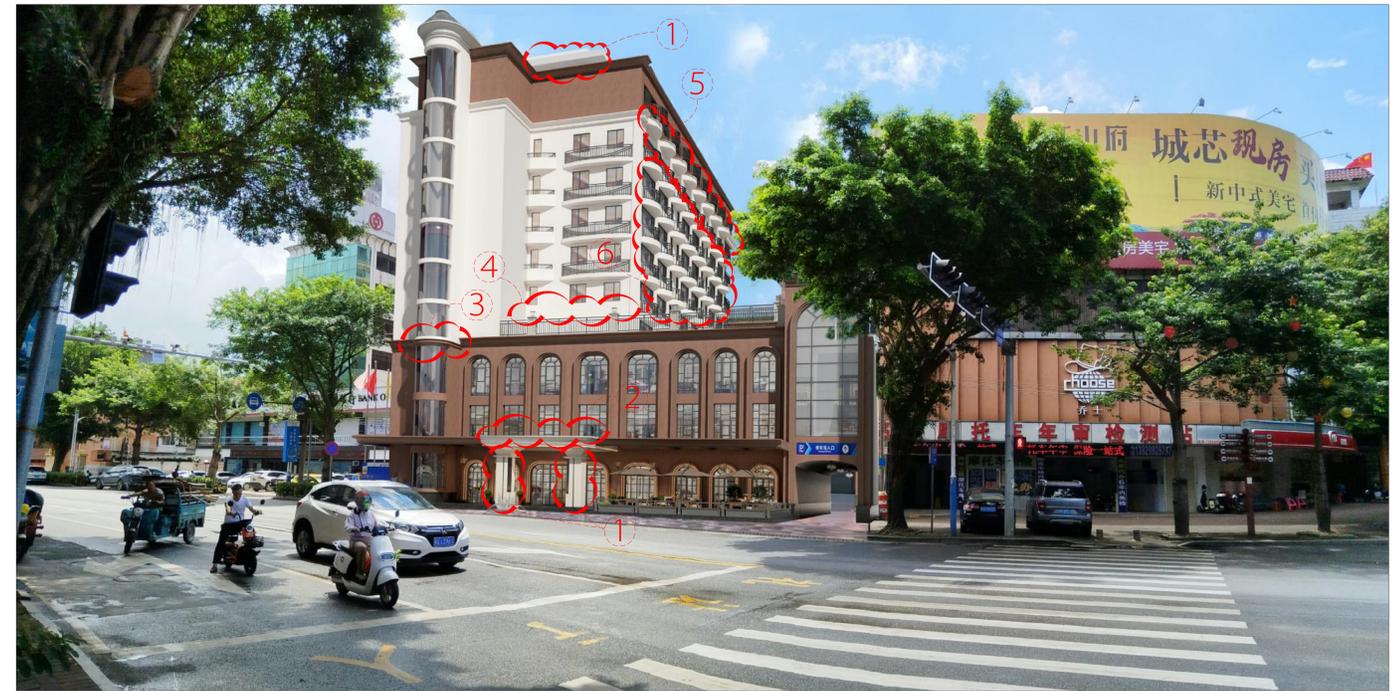
原方案

现方案

1. 一层至天面层装修材料调整，CT-01红色瓷砖调整为PT-02红色外墙漆，CT-03白色瓷砖调整为PT-01白色外墙漆，PT-01涂料调整为ST-02石材。
2. 一层入口雨棚顶部金属造型调整，原设计金属弧形顶造型取消，现调整为平顶。
3. 四层观光梯EPS饰线局部调整，由原来左侧到右侧经观光梯联通，现调整左右两侧EPS饰线只到观光梯侧面收口，不左右联通。
4. 五层装饰小阳台造型图纸跟现场调整，现场建筑没有装饰小阳台造型，图纸根据现场删除装饰小阳台造型。
5. 十层装饰小阳台造型图纸跟现场调整，原装饰小阳台造型飘台顶部对齐EPS装饰线底部，现图纸根据现场调整装饰小阳台造型飘台顶部对齐EPS装饰线顶部。
6. 装饰小阳台造型护栏调整，原护栏造型砌砖，现调整为铁艺护栏。

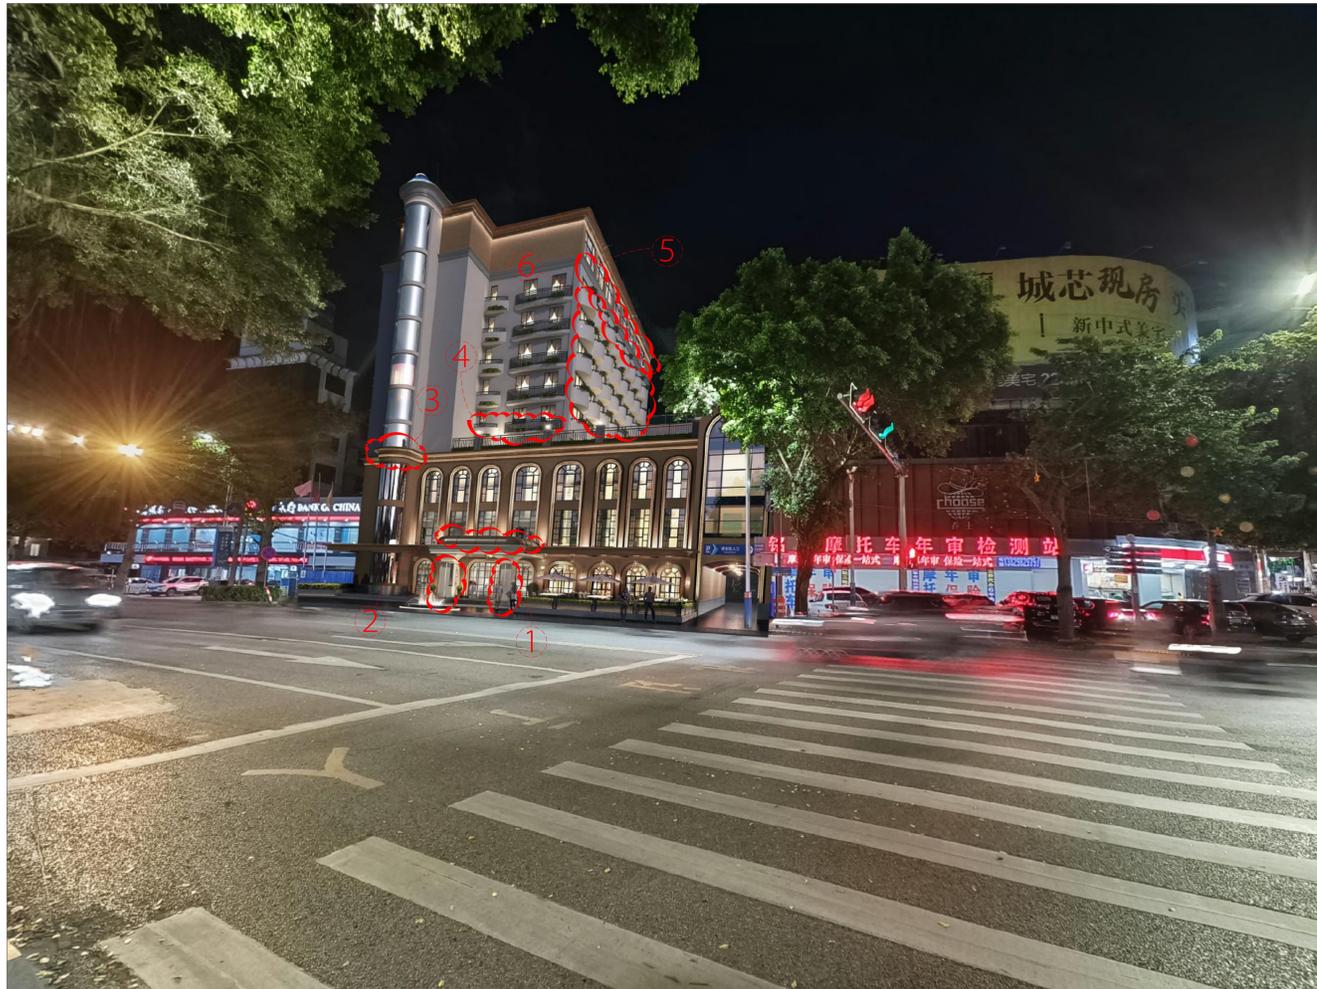
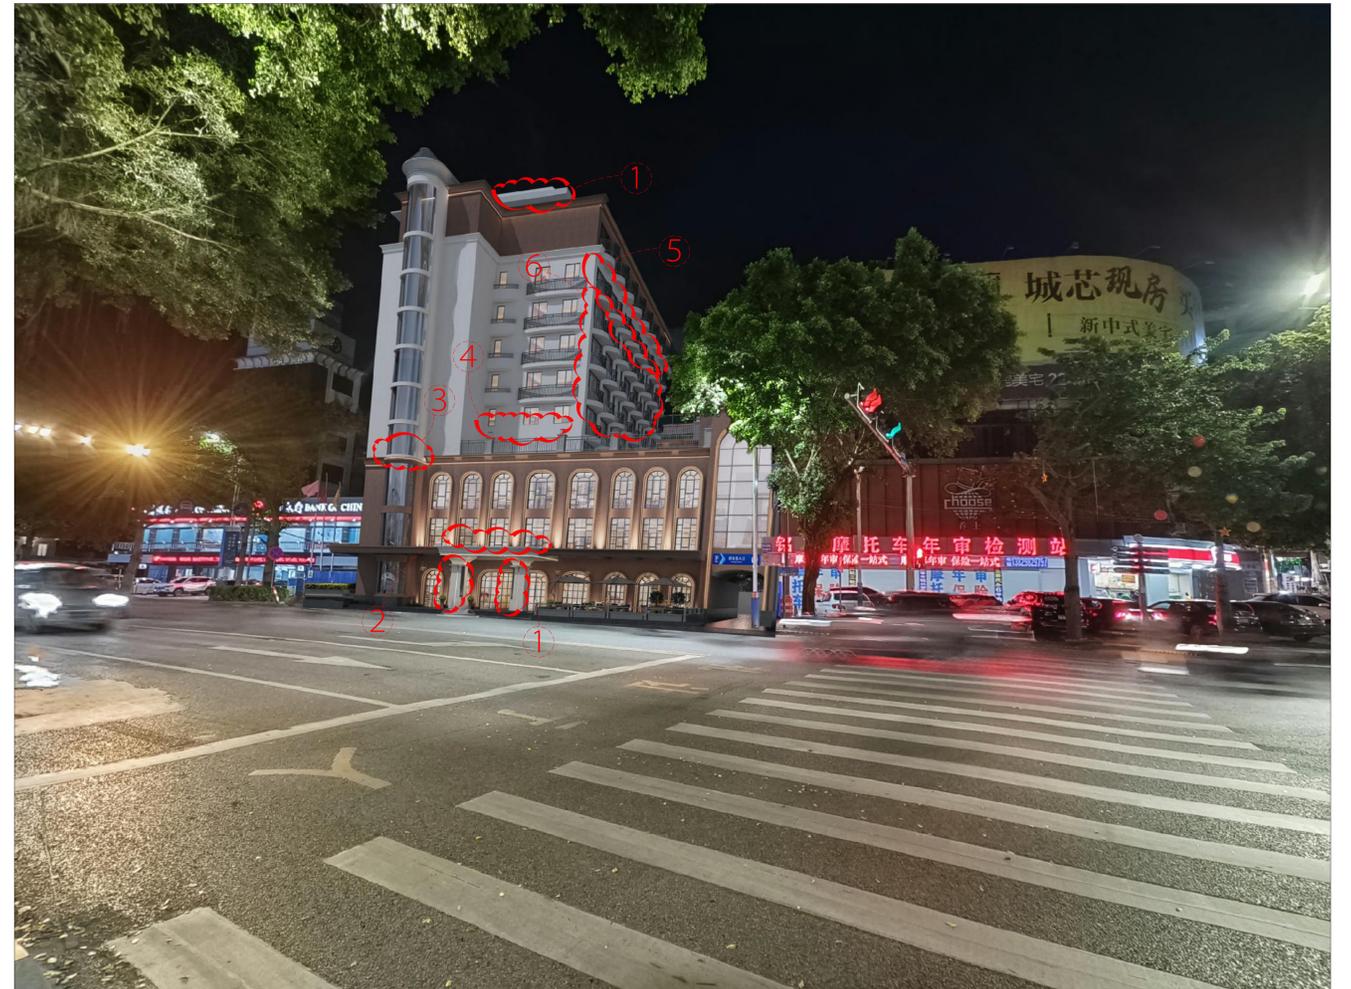
原方案

现方案

1. 一层至天面层装修材料调整，CT-01红色瓷砖调整为PT-02红色外墙漆，CT-03白色瓷砖调整为PT-01白色外墙漆，入口柱子由原来PT-01涂料调整为ST-02石材。
2. 一层入口雨棚顶部金属造型调整，原设计金属弧形顶造型取消，现调整为平顶。
3. 四层观光梯EPS饰线局部调整，由原来左侧到右侧经观光梯联通，现调整左右两侧EPS饰线只到观光梯侧面收口，不左右联通。
4. 五层装饰小阳台造型图纸跟现场调整，现场建筑没有装饰小阳台造型，图纸根据现场删除装饰小阳台造型。
5. 十层装饰小阳台造型图纸跟现场调整，原装饰小阳台造型飘台顶部对齐EPS装饰线底部，现图纸根据现场调整装饰小阳台造型飘台顶部对齐EPS装饰线顶部。
6. 装饰小阳台造型护栏调整，原护栏造型砌砖，现调整为铁艺护栏。

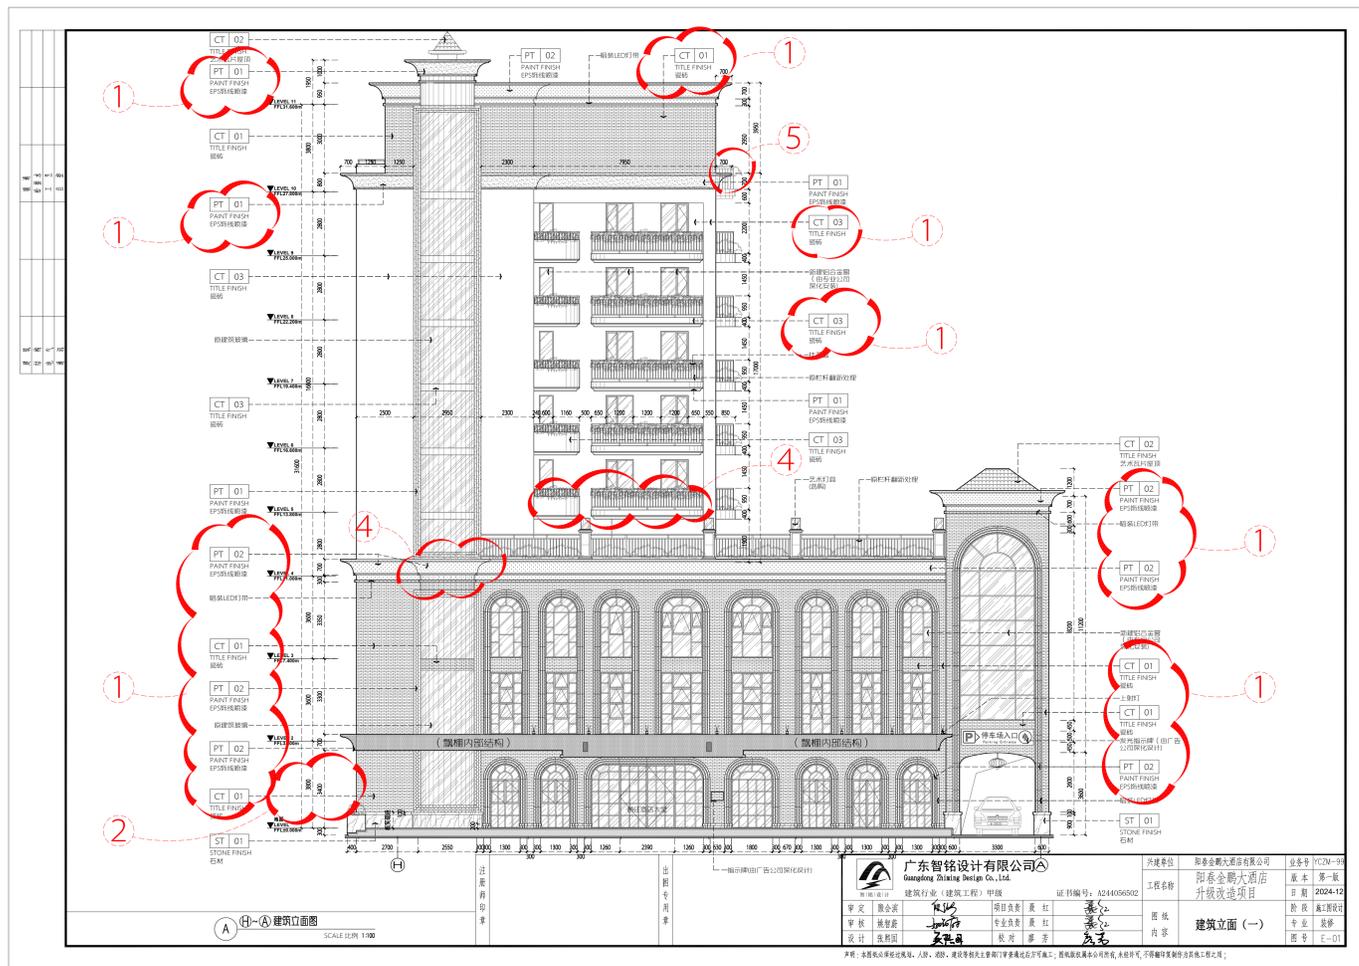
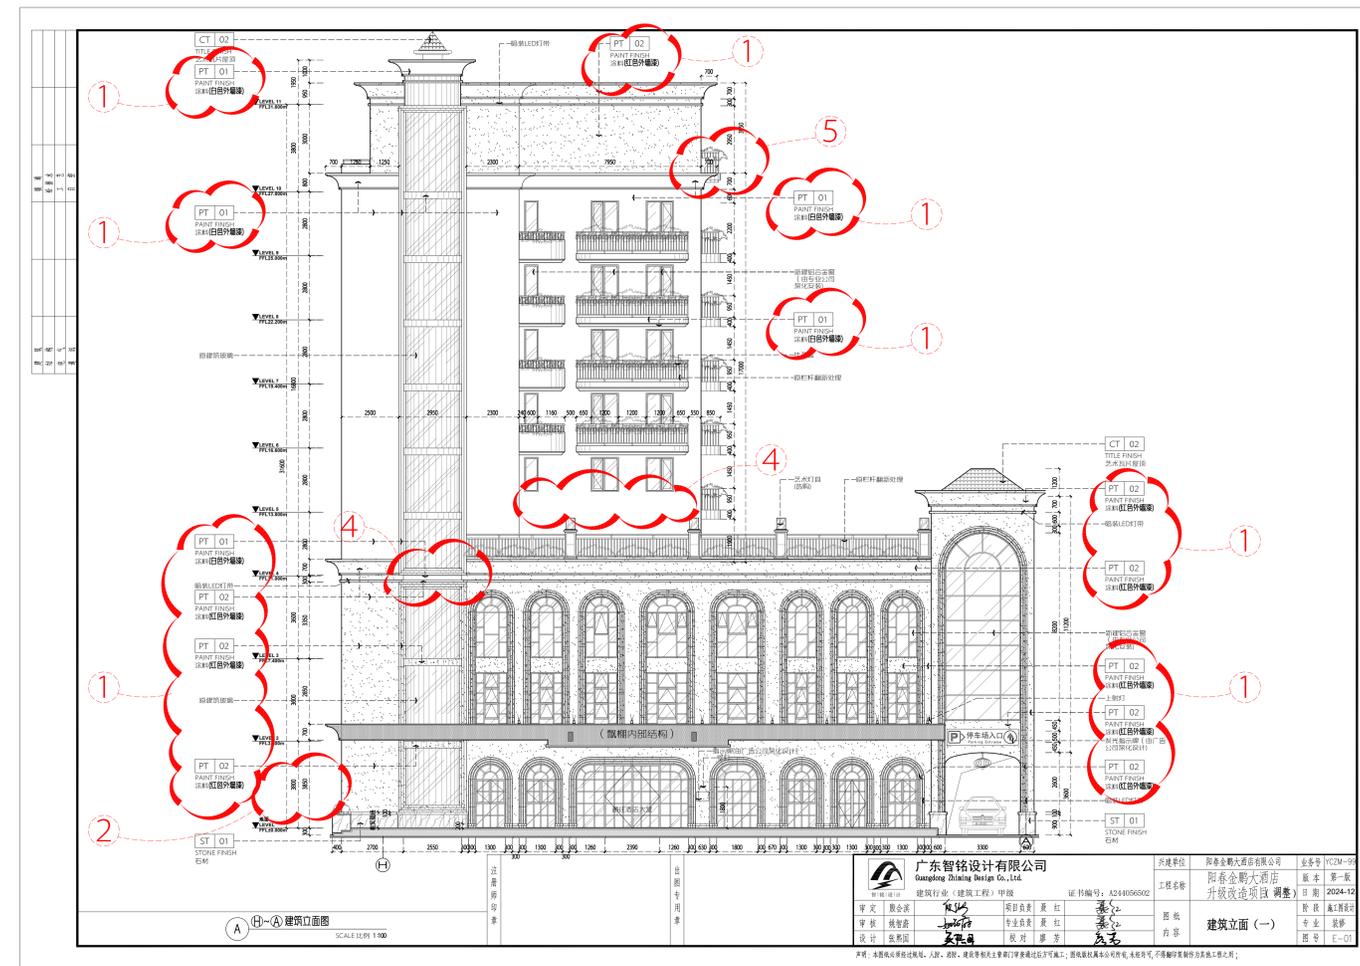
西向立面（酒店正入口）

1. 一层至天面层装修材料调整，CT-01红色瓷砖调整为PT-02红色外墙漆，CT-03白色瓷砖调整为PT-01白色外墙漆。
2. 一层大堂入口雨棚高度整体升高调整，原雨棚底部净空高度3.4米，现调整雨棚底部净空高度3.85米，升高0.45米。
3. 四层观光梯EPS饰线局部调整，由原来左侧到右侧经观光梯联通，现调整左右两侧EPS饰线只到观光梯侧面收口，不左右联通。
4. 五层装饰小阳台造型图纸跟现场调整，现场建筑没有装饰小阳台造型，图纸根据现场删除装饰小阳台造型。
5. 十层装饰小阳台造型图纸跟现场调整，原装饰小阳台造型飘台顶部对齐EPS装饰线底部，现图纸根据现场调整装饰小阳台造型飘台顶部对齐EPS装饰线顶部。

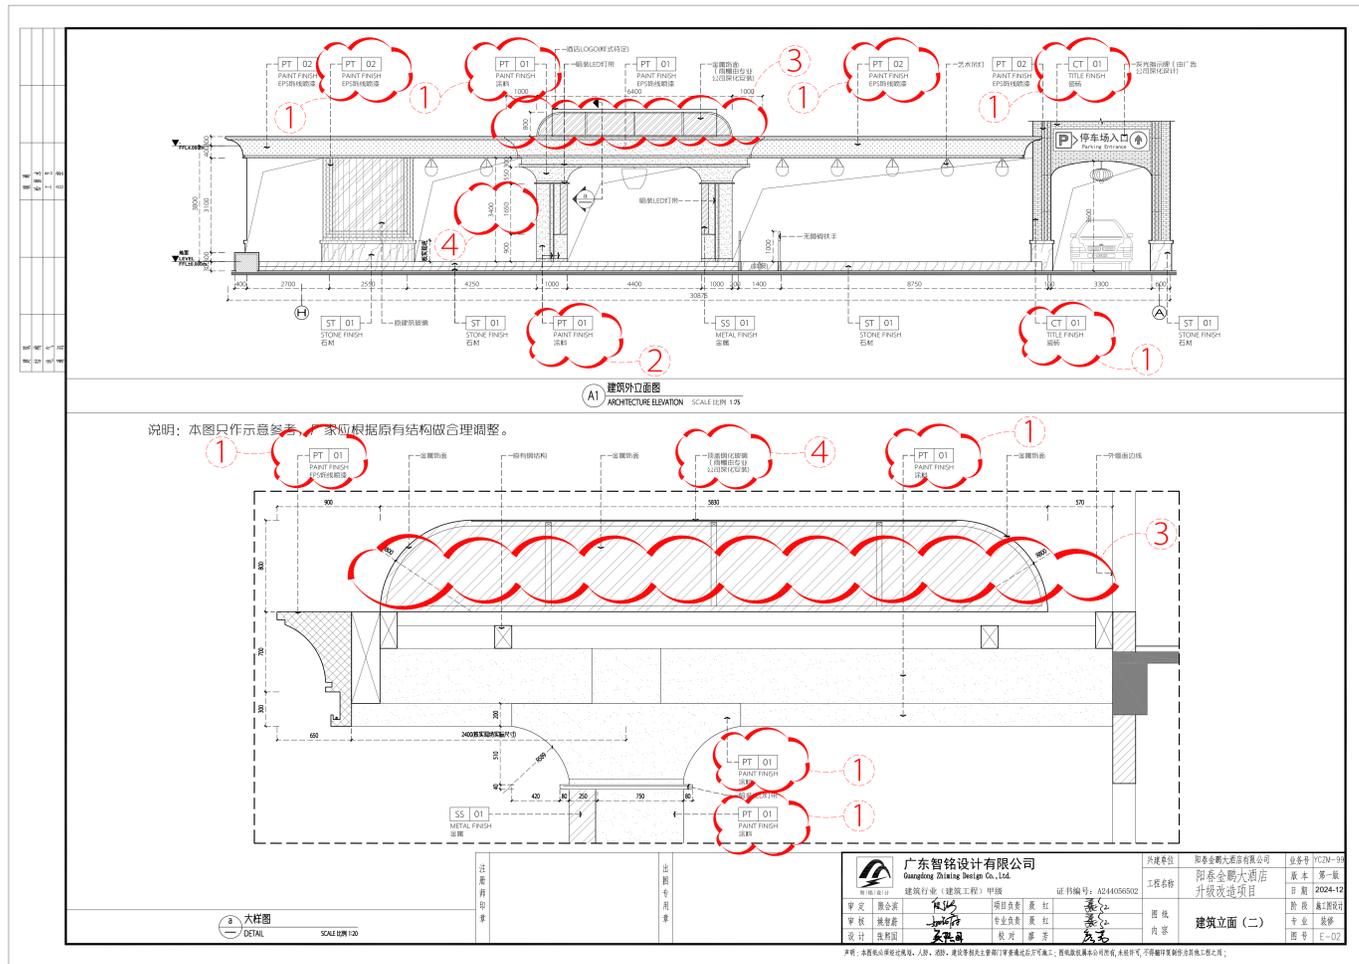
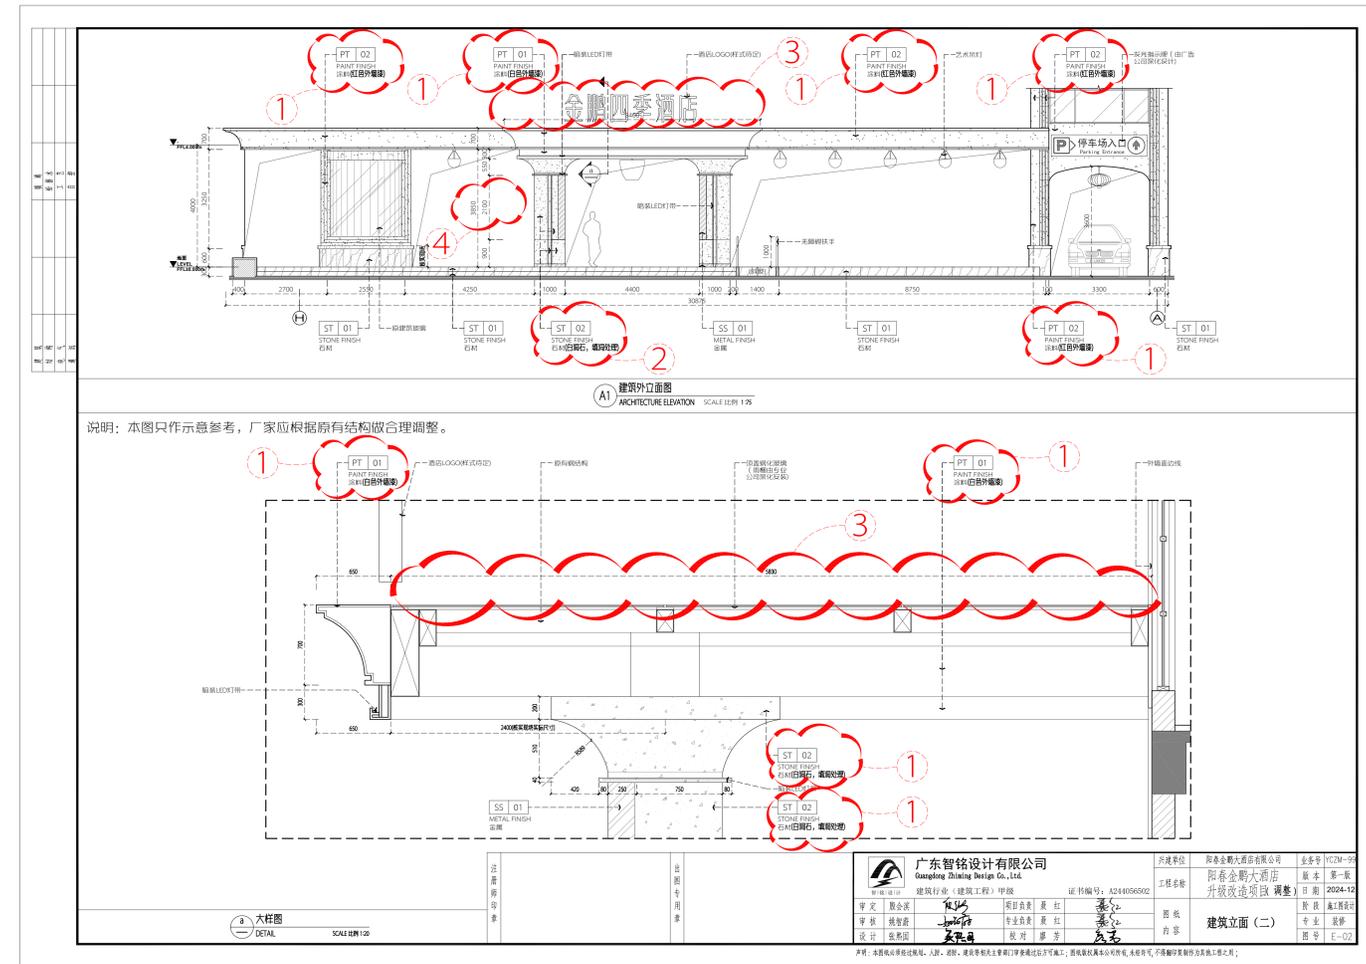
西向立面（雨棚立面）

1. 一层装修材料调整，CT-01红色瓷砖调整为红色外墙漆。
2. 一层装修材料调整，PT-01涂料调整为ST-02石材。
3. 一层入口雨棚顶部金属造型调整，原设计金属弧形顶造型取消，现调整为平顶。
4. 一层入口雨棚高度整体升高调整，原雨棚底部净空高度3.4米，现调整雨棚底部净空高度3.85米，升高0.45米。

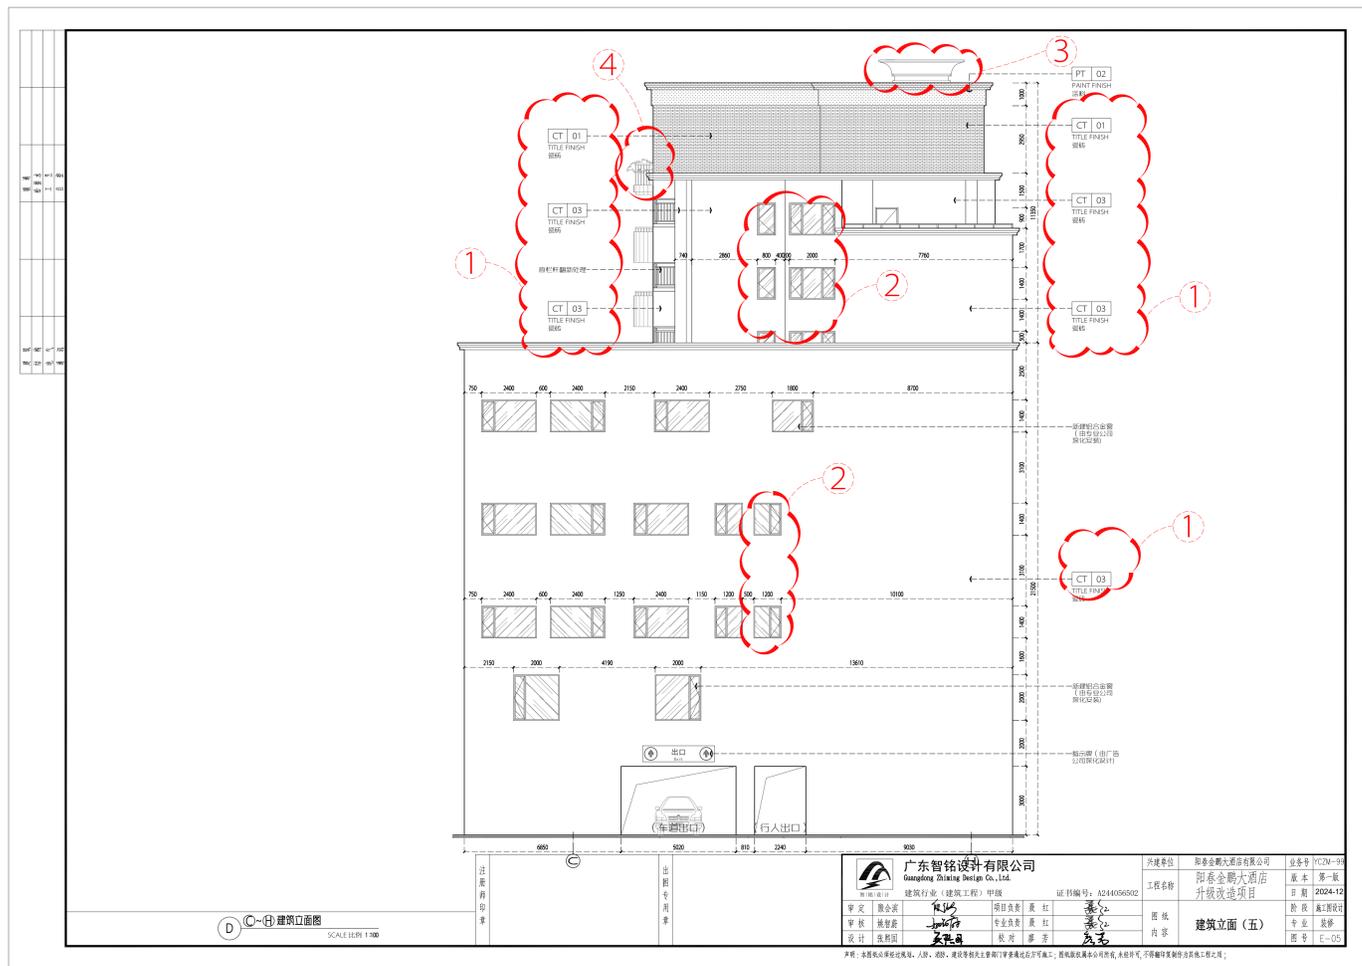
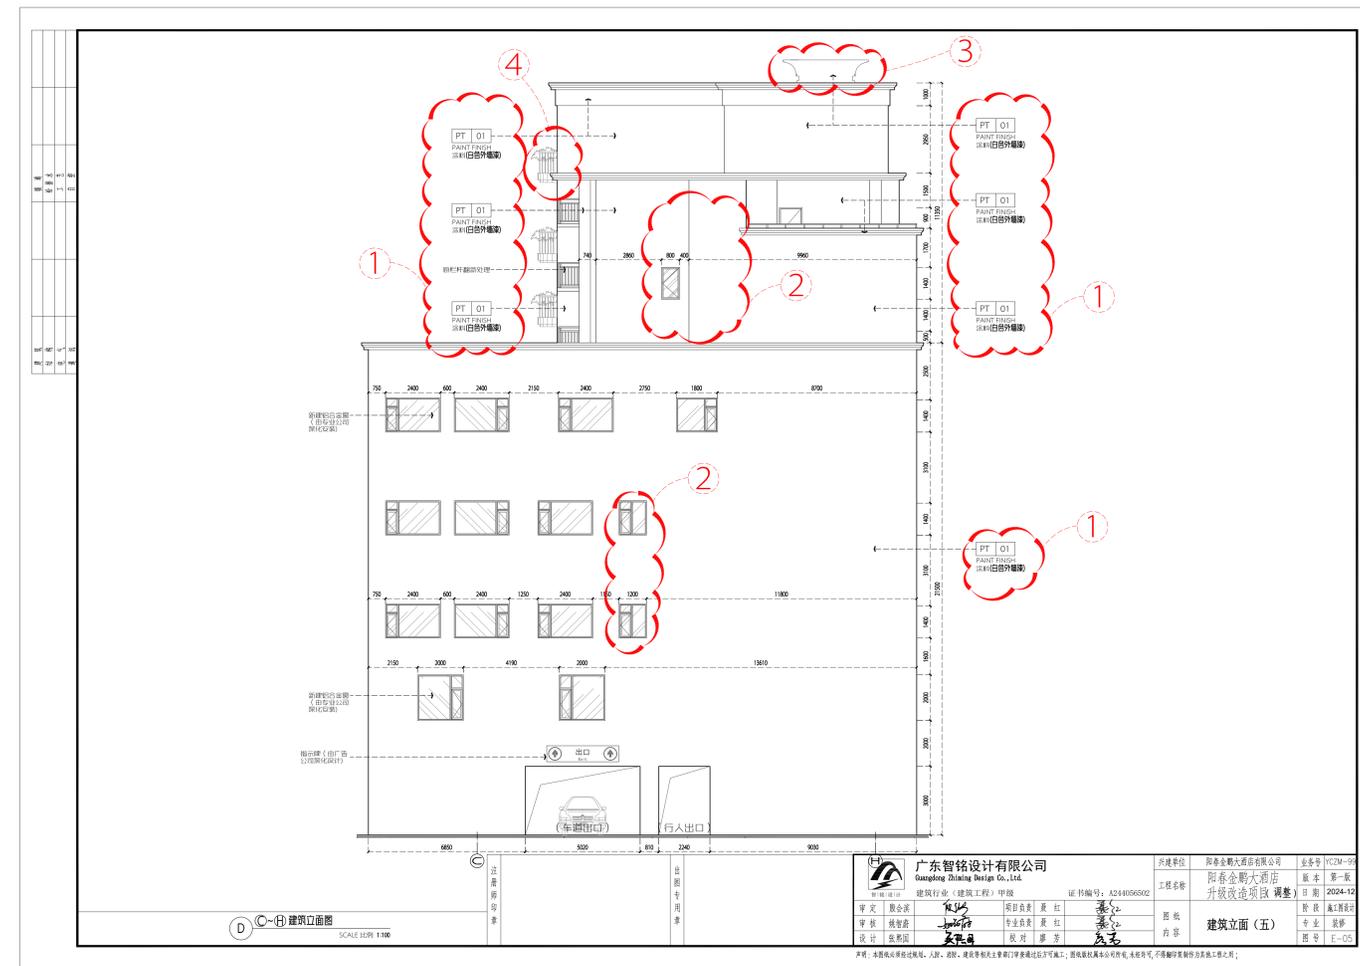
东向立面

- 主要调整有：
1. 一层至天面层装修材料调整，CT-01红色瓷砖调整为PT-02红色外墙漆，CT-03白色瓷砖调整为PT-01白色外墙漆，原十层顶部线条PT-02调整为PT-01白色外墙漆。
 2. 三层至九层窗调整，根据现场实际开窗位置调整。
 3. 天面层观光梯顶部EPS饰线调整，原设计顶部四面做一圈，现调整为东向不做，保留南、西、北3面。
 4. 十层装饰小阳台造型图纸跟现场调整，原装饰小阳台造型飘台顶部对齐EPS装饰线底部，现图纸根据现场调整装饰小阳台造型飘台顶部对齐EPS装饰线顶部。

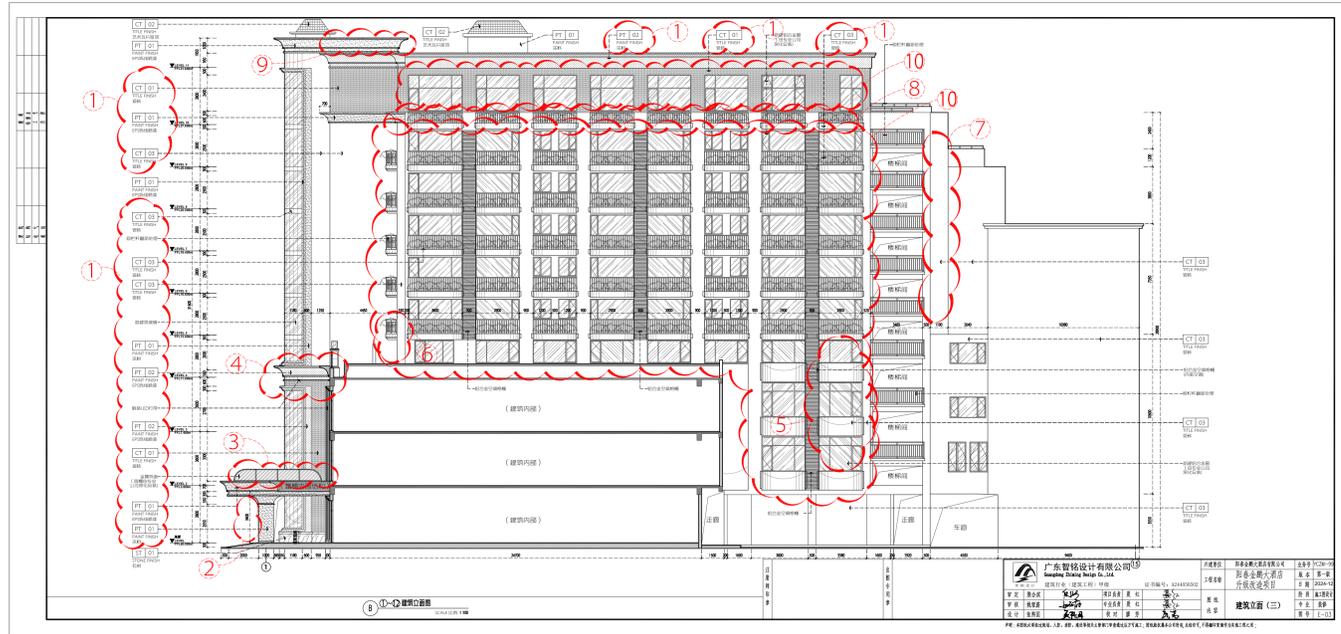
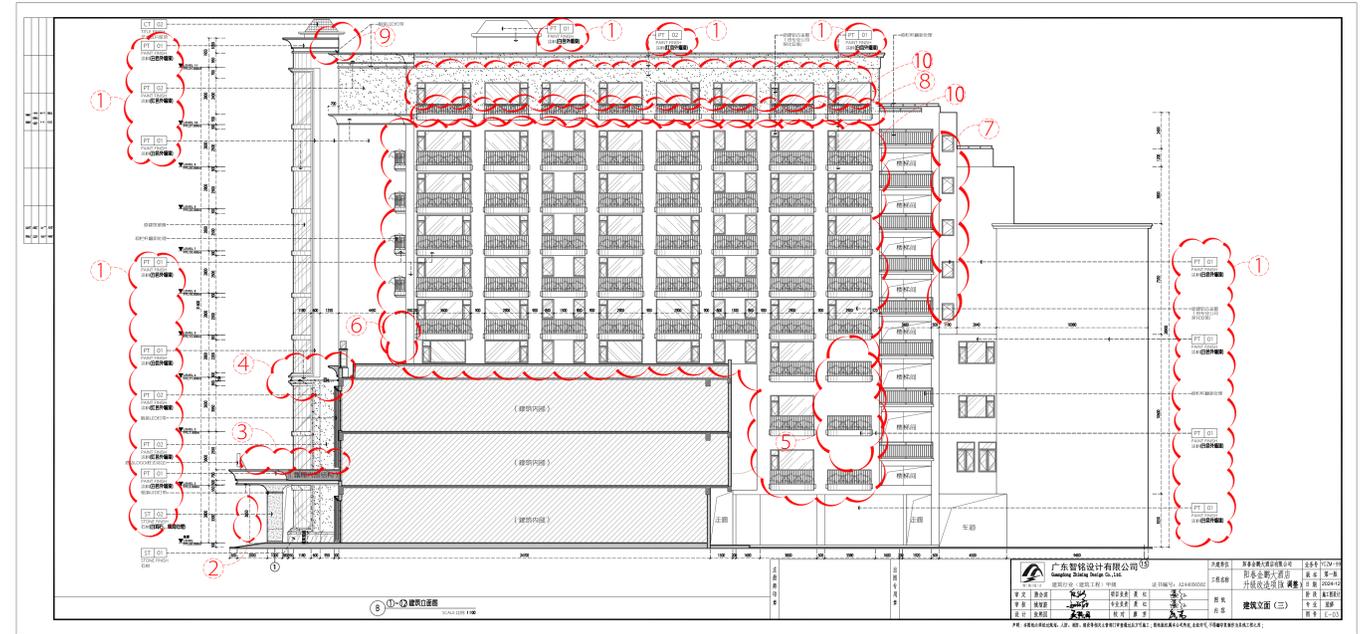
南向立面

1. 一层至天面层装修材料调整，CT-01红色瓷砖调整为PT-02红色外墙漆，CT-03白色瓷砖调整为PT-01白色外墙漆，PT-01涂料调整为ST-02石材。
2. 一层入口雨棚高度整体升高调整，由原来雨棚底部净空高度3.4米，现调整雨棚底部净空高度3.85米。
3. 一层入口雨棚顶部金属造型调整，原设计金属弧形顶造型取消，现调整为平顶。
4. 四层观光梯EPS饰线局部调整，由原来左侧到右侧经观光梯联通，现调整左右两侧EPS饰线只到观光梯侧面收口，不左右联通。
5. 二到四层楼梯间左侧厨房窗调整，原设计有窗，现调整封窗。
6. 五层装饰小阳台造型图纸跟现场调整，现场建筑没有装饰小阳台造型，图纸根据现场删除装饰小阳台造型。
7. 五层至九层楼梯间右侧窗调整，原设计没有窗，现调整开窗。
8. 十层装饰小阳台造型图纸跟现场调整，原装饰小阳台造型飘台顶部对齐EPS装饰线底部，现图纸根据现场调整装饰小阳台造型飘台顶部对齐EPS装饰线顶部。
9. 天面层观光梯顶部EPS饰线调整，原设计顶部四面做一圈，现减少缩短并且东向不做，保留南、西、北3面。
10. 窗分隔调整，二层到十层根据厂家图纸调整分隔，卫生间窗宽度原1.2米调整成0.8米，并且取消铝合金空调格栅。

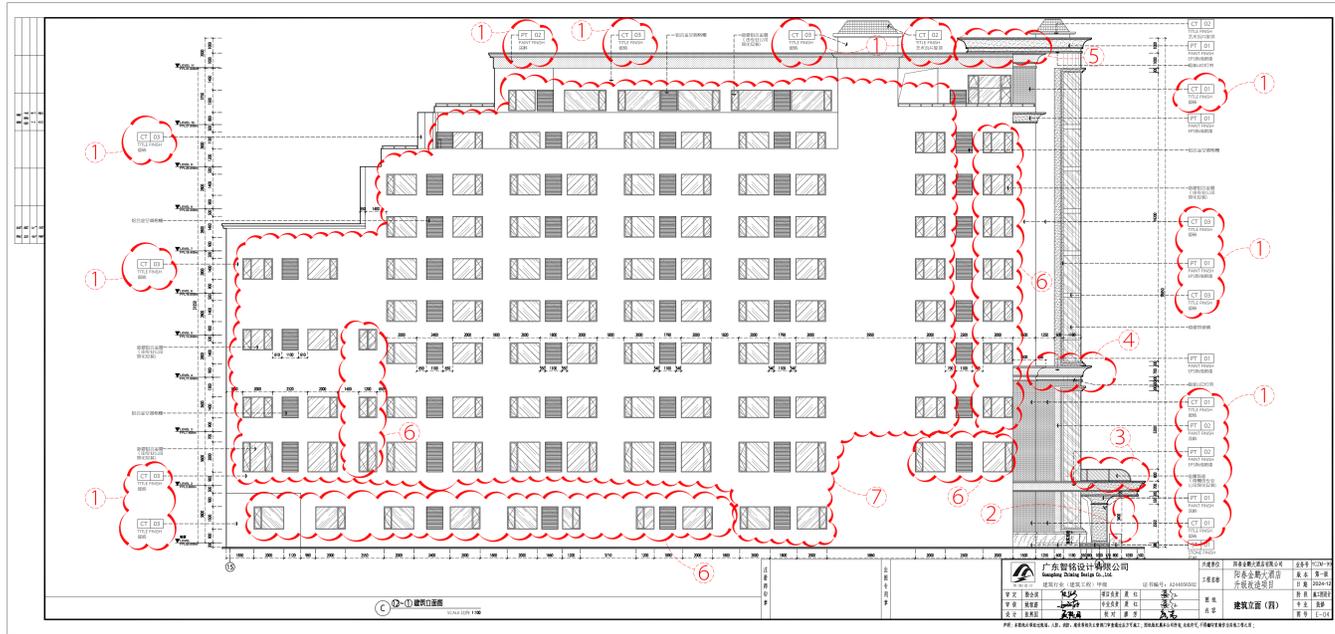
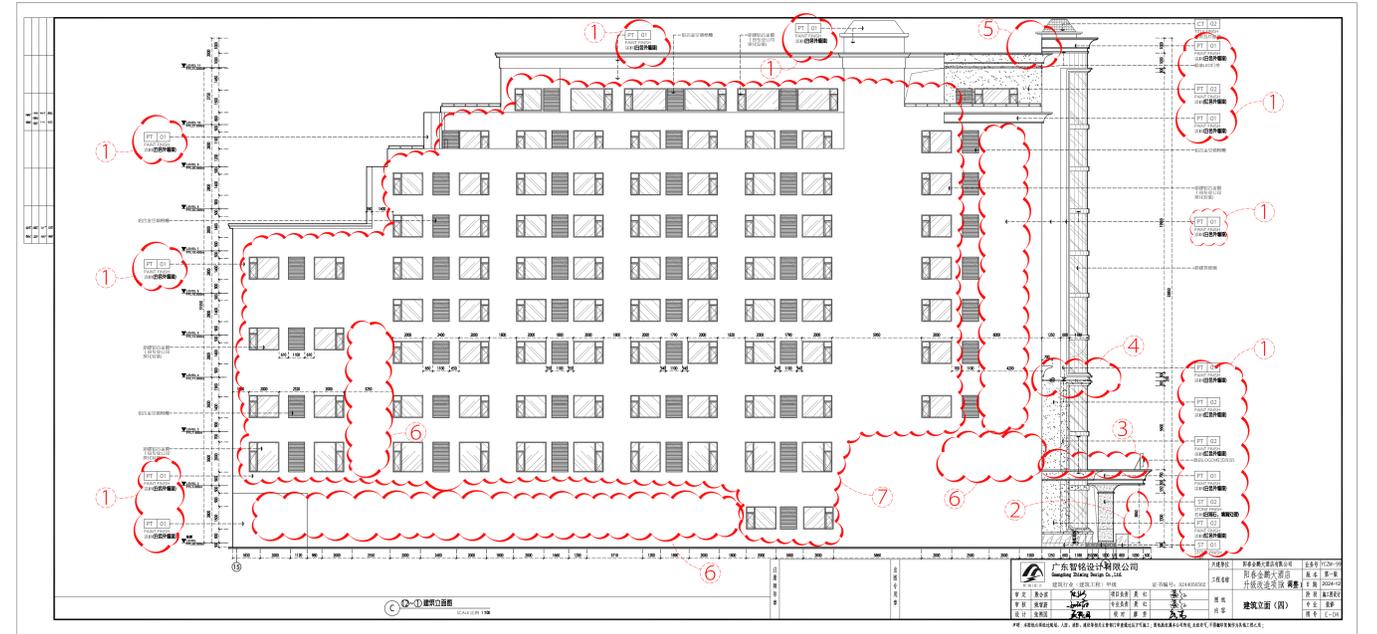
北向立面

1. 一层至天面层装修材料调整，CT-01红色瓷砖调整为PT-02红色外墙漆，CT-03白色瓷砖调整为PT-01白色外墙漆，PT-01涂料调整为ST-02石材。
2. 一层入口雨棚高度整体升高调整，由原来雨棚底部净空高度3.4米，现调整雨棚底部净空高度3.85米。
3. 一层入口雨棚顶部金属造型调整，原设计金属弧形顶造型取消，现调整为平顶。
4. 四层观光梯EPS饰线局部调整，由原来左侧到右侧经观光梯联通，现调整左右两侧EPS饰线只到观光梯侧面收口，不左右联通。
5. 天面层观光梯顶部EPS饰线调整，原设计顶部四面做一圈，现减少缩短并且东向不做，保留南、西、北3面。
6. 一层至九层窗调整，根据现场实际开窗位置调整。
7. 窗分隔调整，一层到十层根据厂家图纸调整分隔。
